京都市左京区のマンションにおけるエレベーター挟まれ事故について

1. 事故の概要

2. エレベーターの概要

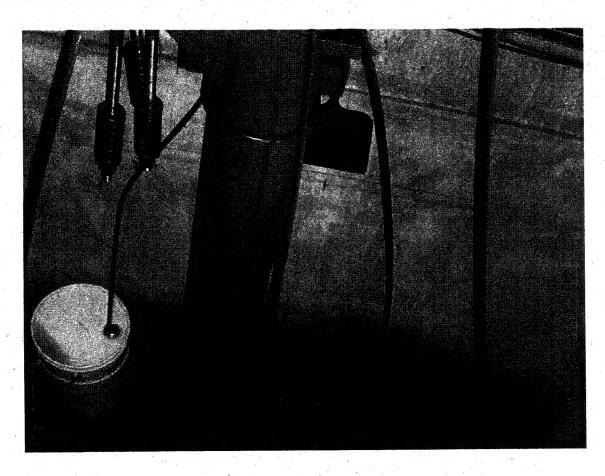
- ①かごの位置は4階の着床位置から約2,600mm下がった位置で非常止めの作動により停止していた。(写真1)
- ②プランジャーは最下階の位置まで降りている状態で、圧力ゲージは0キロ(プランジャーに圧力がかかっていないことを示す)だった。(写真2)
- ③主索は緩んだ状態であった。
- ④主索が緩んだことにより、動力を自動的に切る装置及びかごの降下を自動的に静止する装置が作動していた。
 - ※今回東芝エレベータ(株製エレベーターに設けられている装置(かごセーフティ)はロープが緩んだ場合や切れた場合に作動し、動力を切るとともにエレベーターのレールを機械的に把持するものである。本装置が作動した場合、かごは即座に静止する。
- ⑤通常のオイル漏れ(通常、プランジャーとシリンダーの摺動部は、プランジャー の円滑な摺動のために少量の油が漏れる構造となっている。)を受ける缶(リークオイル缶)には、約15リットルの油が溜まっていた。(写真3)
- ⑥シリンダー周辺への油の飛散はみられなかった。
- ⑦リレーの溶着はみられなかった。

【写真1】かごは4階着床位置から約2,600mm下がった位置で停止していた。

【写真2】プランジャーは最下階(1階)の位置まで降りている状態であった。

【写真3】通常のオイル漏れ(通常、プランジャーとシリンダーの摺動部は、プランジャーの円滑な摺動のために少量の油が漏れる構造となっている。)を受ける缶(リークオイル缶)には、約15リットルの油が溜まっていた。
